# BRUNNEN-PUZZLE IN RORSCHACH

IM SOMMER 2023 WURDE DER JAKOBSBRUNNEN VON RORSCHACH IN SEINE EINZELTEILE ZERLEGT UND RESTAURIERT. 2024 BAUTE MAN IHN UM WENIGE METER VERSCHOBEN WIEDER AUF. FÜR STEINMETZ CHRISTOPH HOLENSTEIN EINE KNIFFLIGE AUFGABE, DIE UNKONVENTIONELLE LÖSUNGEN ERFORDERTE.

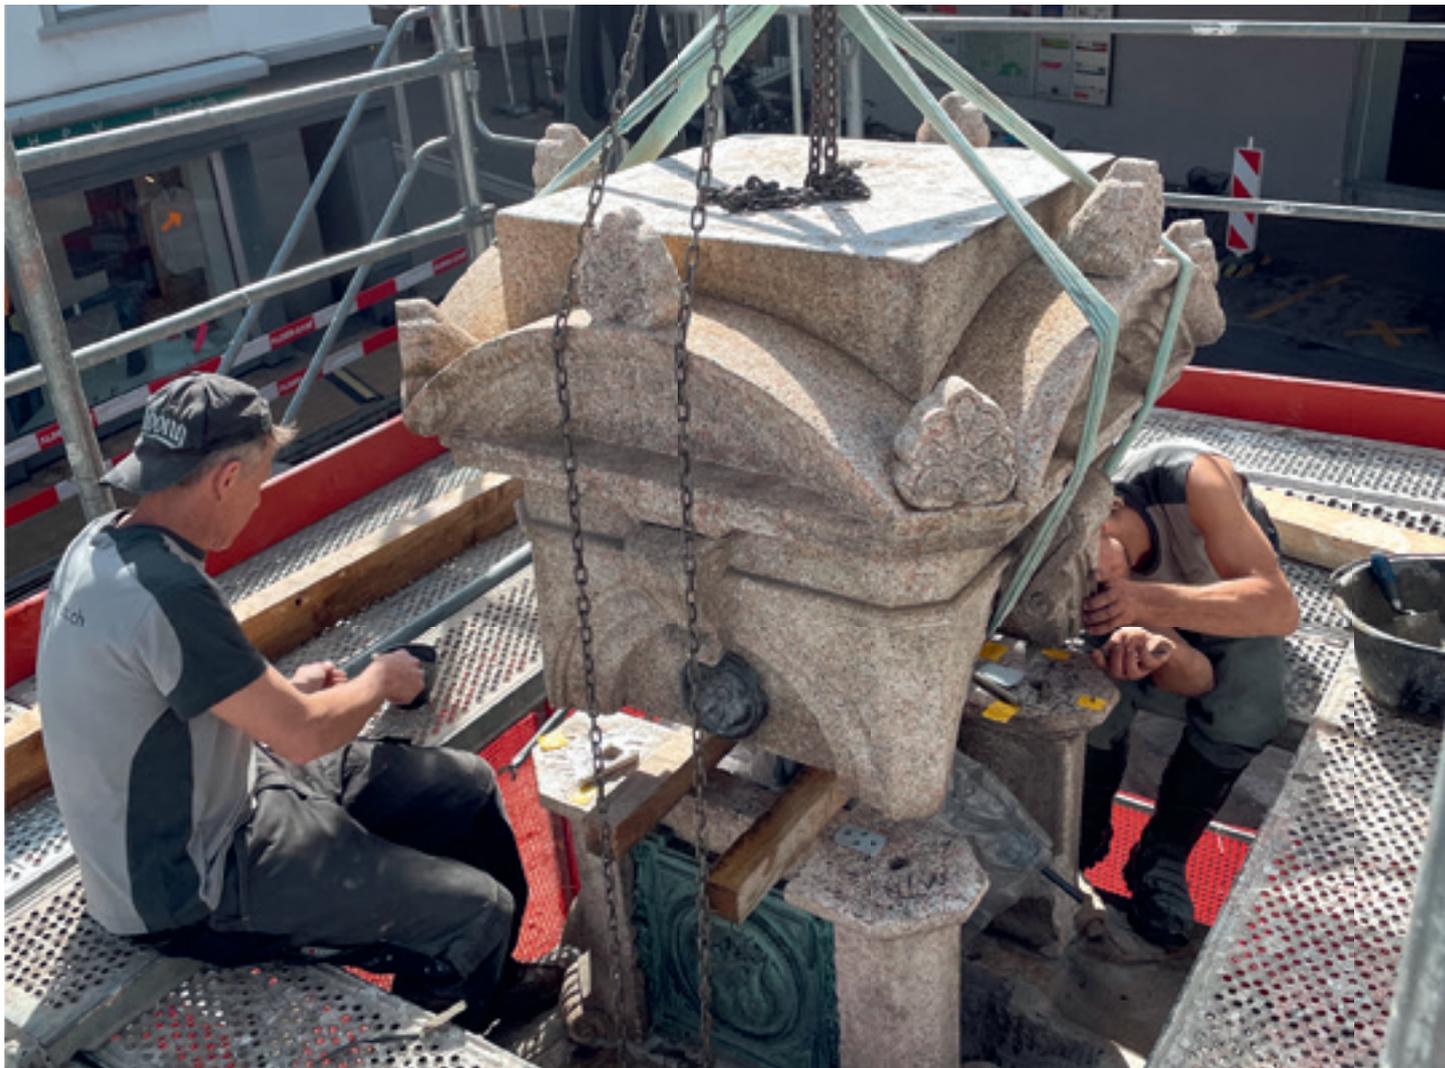
*Oben: Start der Brunnen-  
demontage in Rorschach:  
Die von der Jakobsfigur  
«befreite» Laterne wird per  
Kran abgehoben.*

Er hatte Glück, die Demontage war für sein Team einfacher als befürchtet. «Die Laterne ganz oben war verdübelt. Wir konnten dort jedoch ein Joch mit Kettenzug installieren und den oberen Teil selbständig heben und herunterholen. Weiter unten stellte sich heraus, dass alles im Mörtel-

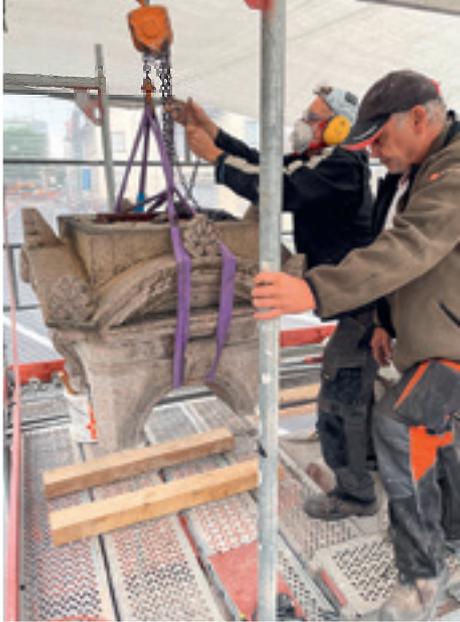
*Oben links: Die Laterne (Sockelstein der Jakobsfigur) war das einzige mit Eisenstangen verdübelte Element.*

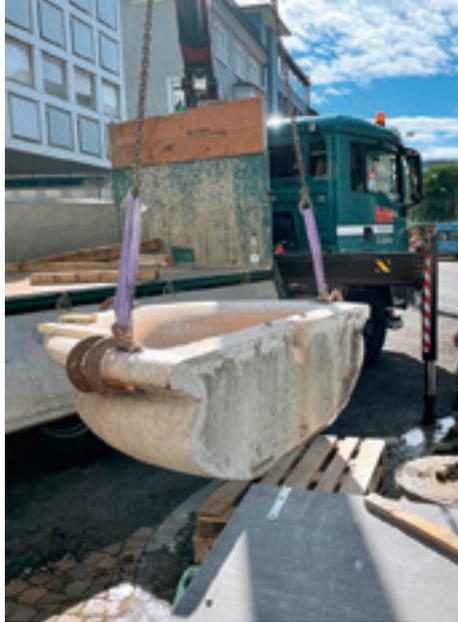
*Oben Mitte: Für das Entfernen der halbkreisförmigen, kopflastigen Brunnenbecken nutzte man sogenannte Schachtklammern, die den Rand perfekt «greifen» konnten.*

Einmal abgebaut, wurde der Brunnen in seinen Einzelteilen zum Alten Schlachthof von Rorschach verfrachtet. Eine besondere Herausforderung stellte der Transport der drei halbkugelförmigen Becken dar. Ein Geistesblitz vereinfachte das Unternehmen. «Gleich nebenan war ein Baugeschäft», berichtet Holenstein. «Ich sah die Schachtklammern, die sie zum Versetzen von Abwasserschächten benutzen, und dachte: Wenn die passen, haben wir ein grosses Problem gelöst. Und so war es dann auch. Mit diesen Schachtklammern und einem Pneukran konnten wir die Becken perfekt greifen und anheben.»

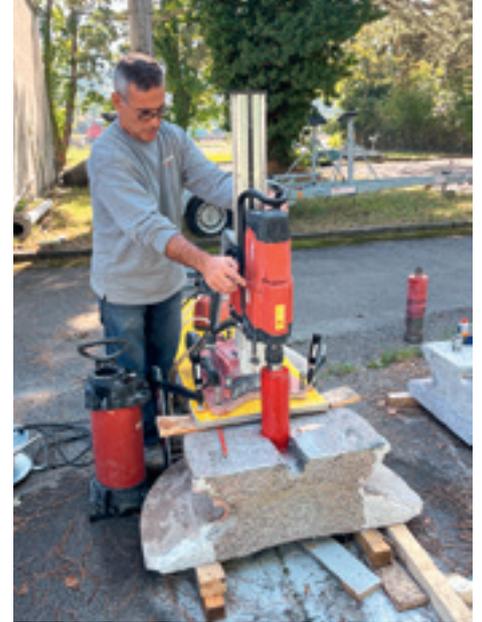
*Oben rechts: Die Restaurierungsarbeiten wurden auf einem temporären Werkplatz am Alten Schlachthof von Rorschach vorgenommen. Hier wird ein Beckenablauf neu gebohrt.*

Beim Alten Schlachthof richtete Christoph Holenstein mit seinen Mitarbeitern Roland Stiefel und Samuel Schmidt einen Werkplatz ein, wo sie die Brunnenteile erst einmal gründlich reinigten. Da der Brunnen erhöht werden sollte, wurden die in den dreissiger Jahren im unteren Bereich angebrachten Blendplatten nicht mehr gebraucht. So hatte man für diverse Flickstellen originales Vierungsmaterial, das sich perfekt ins Gesamtbild einfügte. Zur Wahl des Steins sagt Christoph Holenstein: «In der Annahme, dass dieses über 100-jährige Originalmaterial nicht mehr erhältlich sei, dachten wir, wir müssten auf den ähnlichen Rosa Sardo zurückgreifen. Durch weitere Abklärungen und Tipps von Berufskollegen stellte sich jedoch heraus, dass es sich um den Baveno Rosa aus dem Piemont handelte. Mit diesem von der Firma Marazzi vorgefrästen und gelieferten Material haben wir den perfekten Ersatz für die seitlichen Wangen bei der Glöcknertür und dem Hundebekken gefunden.»

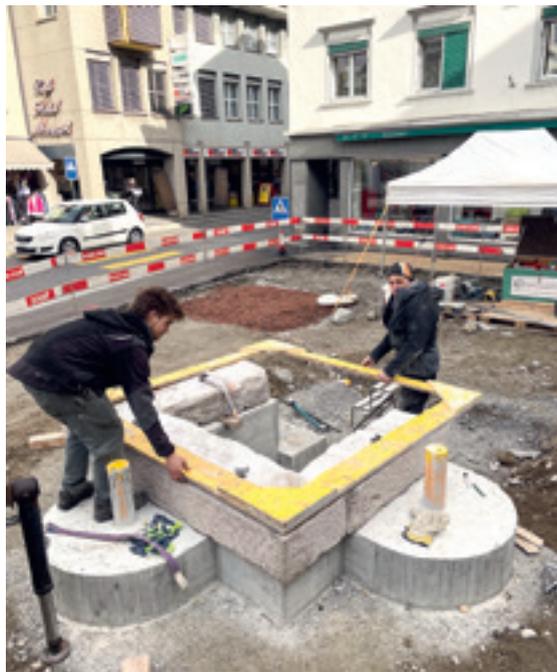
*Unten links: Millimetergenaues Arbeiten war vor allem beim Erstellen des neuen Betonfundaments und beim Setzen der untersten Steine erforderlich.*

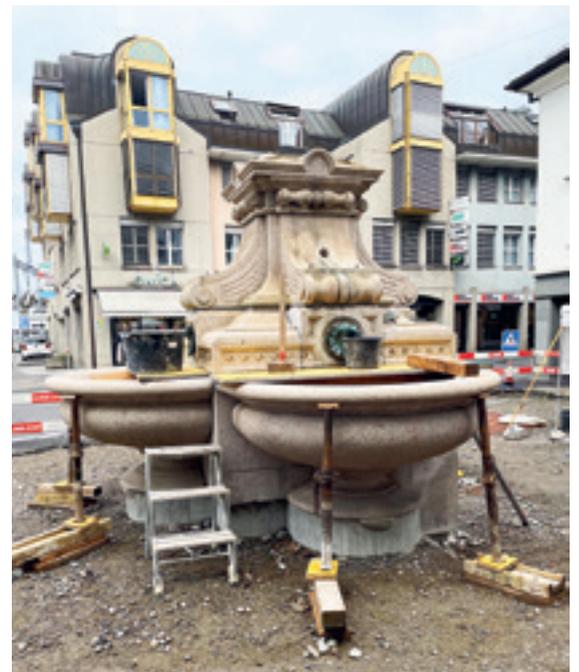
*Unten rechts: Der halb wiederaufgebaute Brunnen mit den neu montierten, sicher verankerten Becken.*

Der Wiederaufbau gestaltete sich wesentlich einfacher als die Demontage. Die Arbeitsschritte und die Kraneinsätze konnten besser geplant, vorbereitet und ausgeführt werden. Das Problem der kopplastigen Brunnenbecken wurde mit M32er-Gewindestangen und angeschweissten Ankerplatten gelöst. Diese wurden in die dafür ausgehauenen Aussparungen ausgelegt und mit Beton ausgegossen. So sind die formschönen, eleganten Granitbecken nun kraftschlüssig mit dem Brunnenstock verbunden.

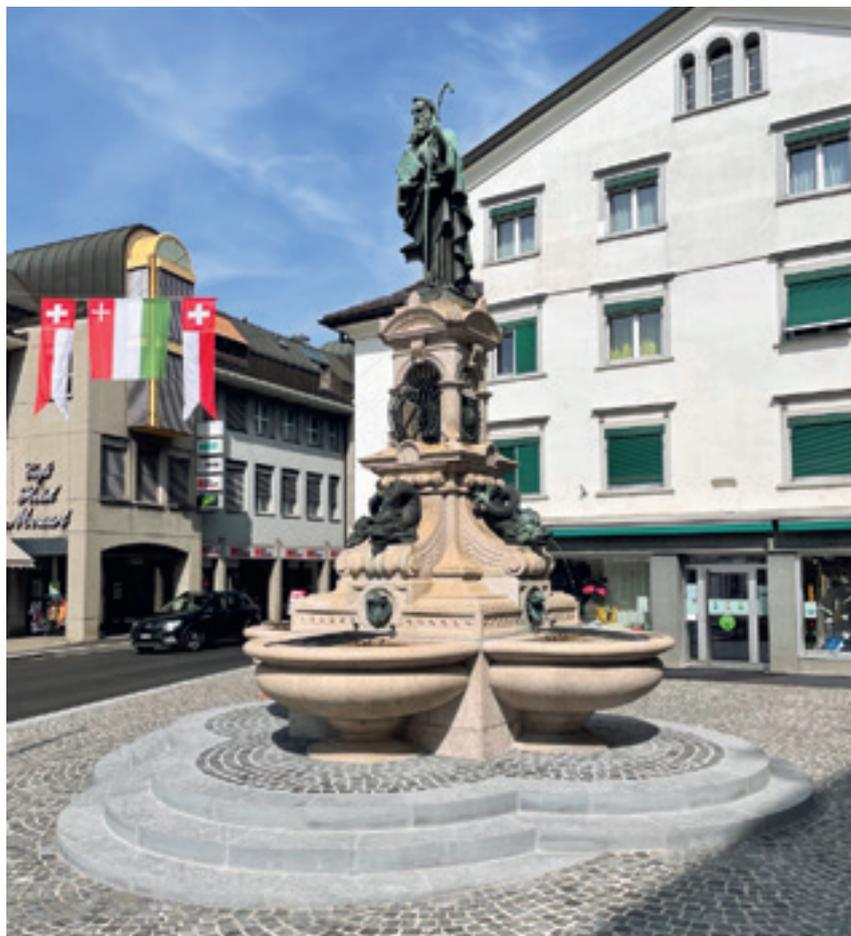
*Oben: Heute präsentiert sich der Brunnen wieder auf einem dreistufigen Podest – so wie bereits in den Jahren von 1896 bis 1936.*

Es folgte der Wiederaufbau und damit auch die Neuinstallation des dreistufigen Podests. Christoph Holenstein hat sich bei diesem nach gründlicher Recherche und Überlegung für den farbneutralen Onsernone-Gneis entschieden.
